Commune de BELVEDERE CAMPOMORO

Aménagement paysager des abords de l'église - Belvédère

ERBA BARONA PAYSAGE

## AVP

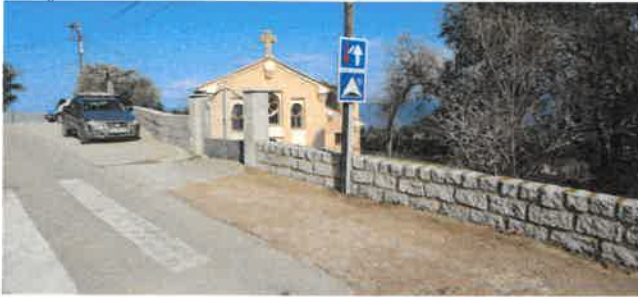
1 - L'église est située à l'aval de la RD121.

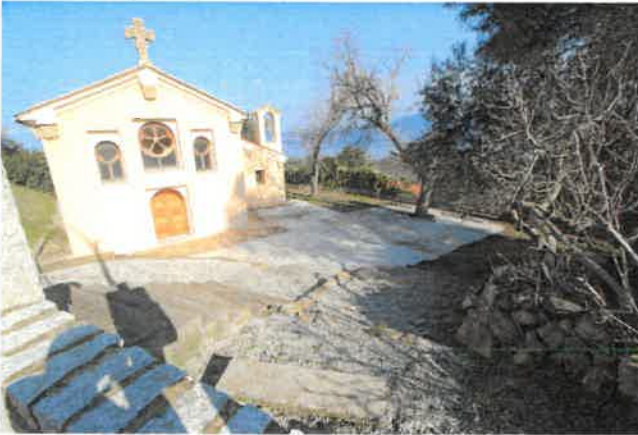
2 - La place de l'église, d'aspect très minéral, créant un effet de "surchauffe" en été.

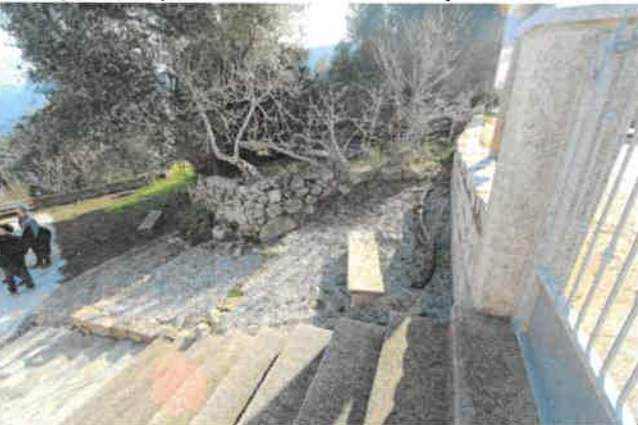
3 - Les gradins en sol gravillonné encadrant l'escalier d'accès à l'église.

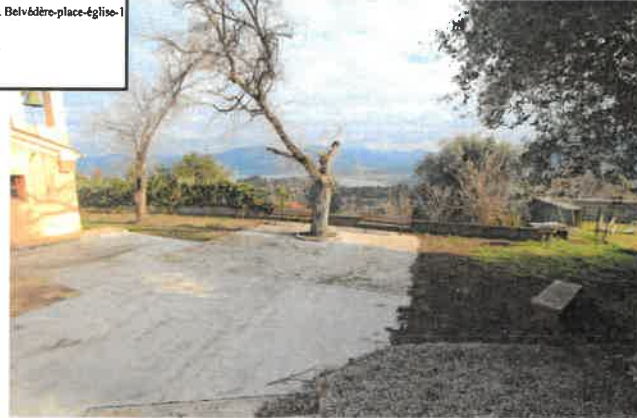
4 - La place offre une très belle vue sur le golfe de Propriano, peu mise en valeur.

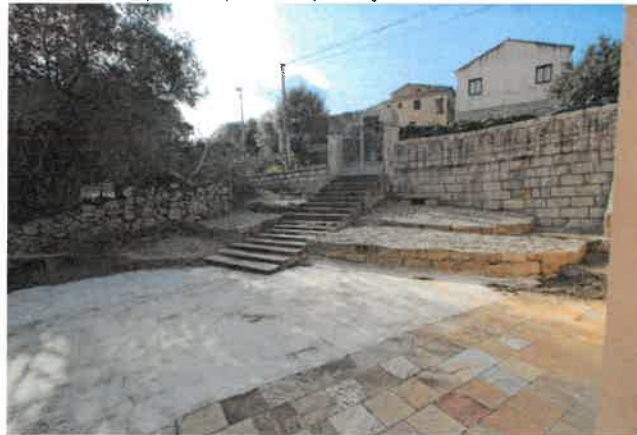
5 - L'escalier béton peu esthétique, encadré par des gradins.

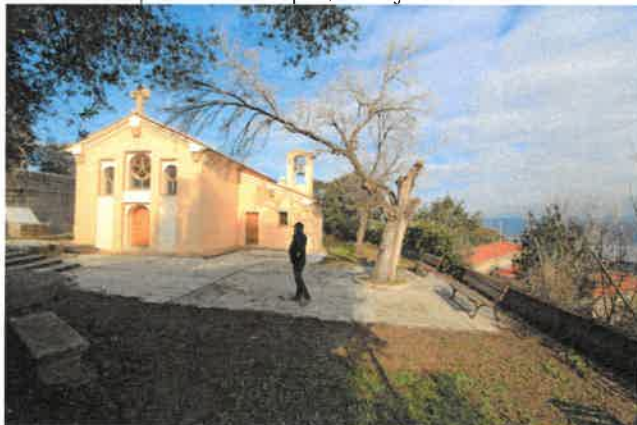
6 - Un sol béton imperméable recouvre la place, et deux gros arbres sont morts.

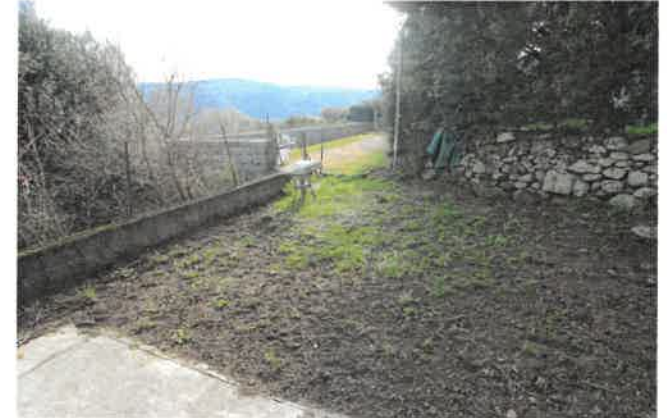
7 - Accès au terrain de pétanque.

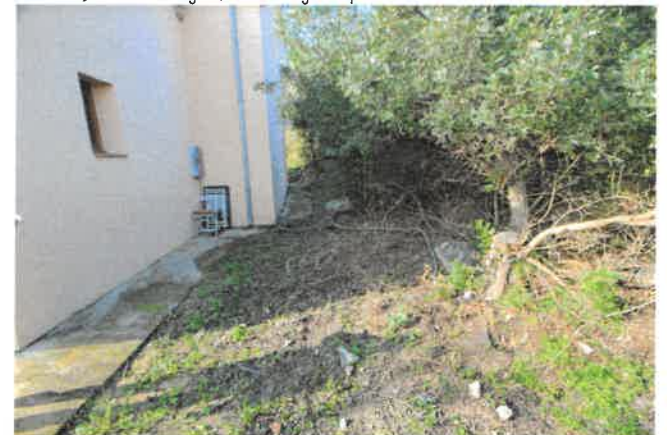
8 - La façade nord de l'église, très ombragée et peu visible.

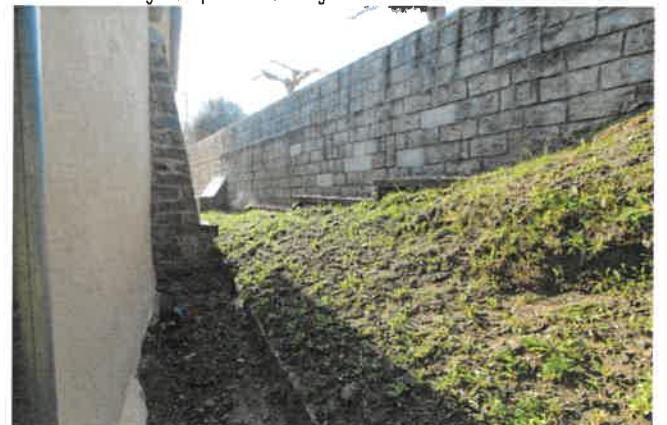
9 - L'arrière de l'église, espace étroit, le long du mur de soutènement de la RD121.

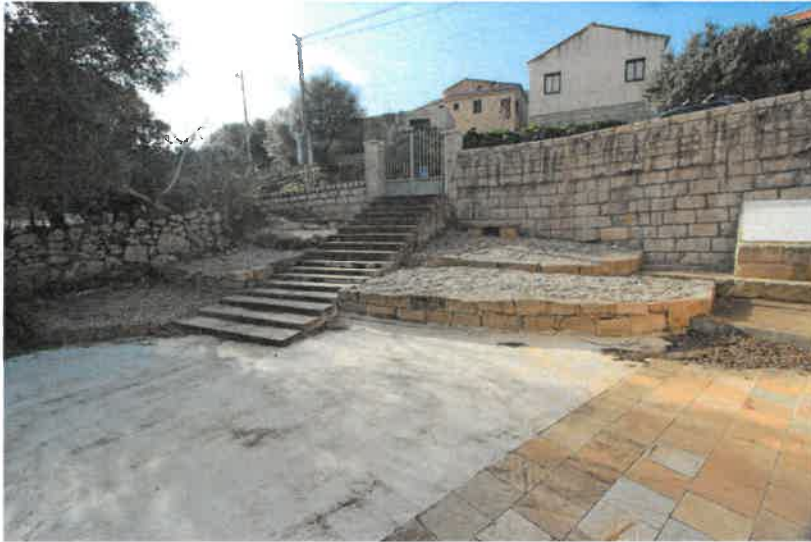
**ETAT ACTUEL :** Sol minéral totalement imperméabilisé.
